Technická komise FAS AČR

TECHNICKÁ INFORMACE č. 03/2017,

PŘÍKLADY PORUŠOVÁNÍ BEZP. PŘEDPISU

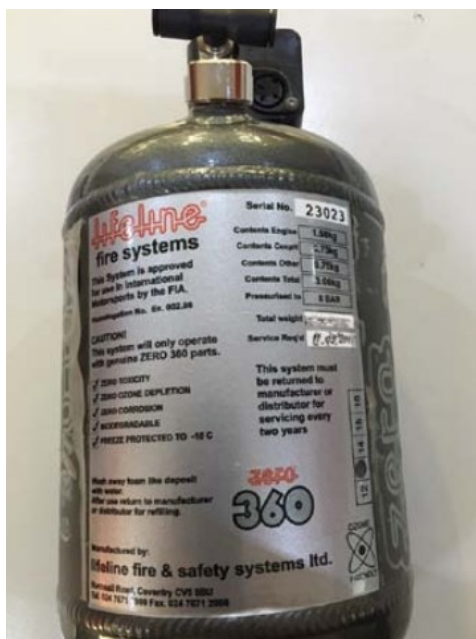
HASICÍ SYSTÉM – padělek

Na fotografii je zachycena láhev hasicího systému LIFELINE, která byla objevena při závodech rally v Anglii na voze anglického soutěžícího.

Láhev je sice originální, nicméně štítek je padělaný.

Údaje na štítku byly změněny a deklarují, že láhev obsahuje 3 kg hasební látky tzn. tak, aby tento HS byl v souladu s požadavky předpisu FIA pro rally. Láhev HS je však původně vyrobena na objem 2,25 kg hasební látky a je určena pro monoposty.

Dalším důkazem, že se jedná o padělek je homologační číslo uvedené na štítku. Toto číslo odpovídá HS LIFELINE Zero 2000 (viz Technický list FIA č. 16), nikoli HS Zero 360.

Navíc nesouhlasí ani celkové grafické rozvržení a dokonce ani logo Zero360 není správné. Smyslem této informace je moto – „Dejte si pozor, zda nakupujete hasicí systémy Lifeline skutečně od autorizovaného prodejce.“

Soutěžící si mohou zkontrolovat veškeré detaily svého hasicího systému, včetně správné instalace, kliknutím na odkaz [zde](#).

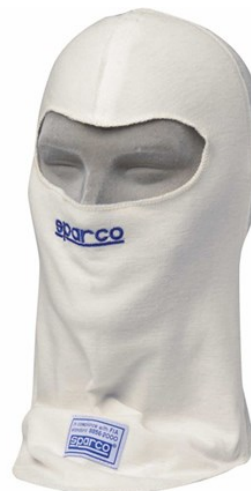
KUKLA – FIA Standard 8856-2000

Techničtí komisaři zaznamenali v roce 2016 větší počet případů, kdy jezdci a spolujezdci nemají správně oblečeny kukly. Kukla musí být zastrčena pod límec ohnivzdorné kombinézy.

Více o oblečení naleznete v Příloze L Mezinárodního sportovního řádu FIA

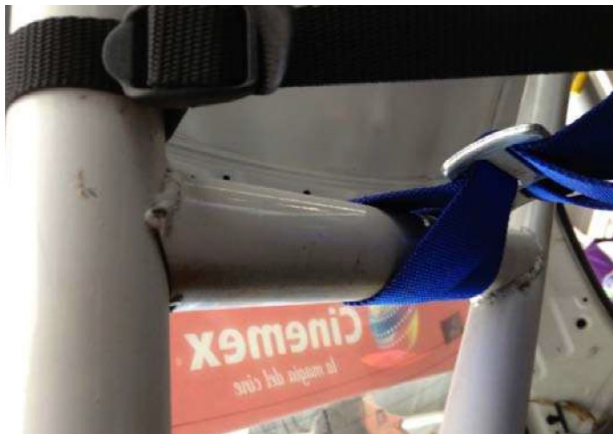
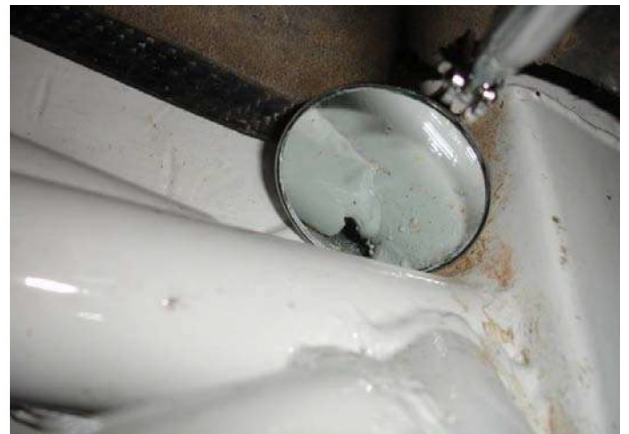
NEKVALITNÍ SVAR OCHRANNÉ KONSTRUKCE

Na níže uvedených fotografiích je znázorněn nekvalitní svar resp. nedokončený svar ochranné konstrukce. Technická komise apeluje na výrobce ochranných konstrukcí ohledně kvality provedení svarů ochranných konstrukcí i v obtížně přístupných místech. Svar musí být nepřerušovaný (průběžný), s dostatečným průvarem jádra a musí se opticky vyznačovat kvalitní pravidelnou „housenkou“.

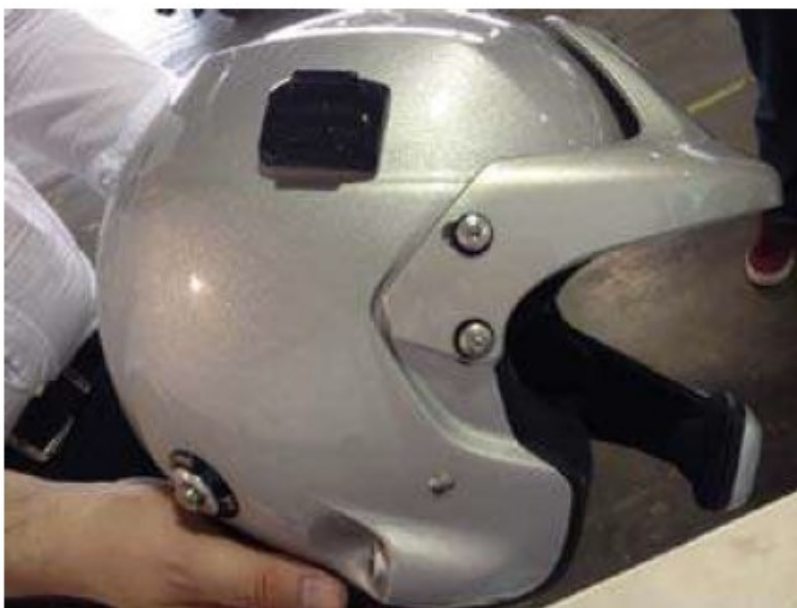
INSTALACE KAMERY NA PŘILBĚ

Fotografie zachycuje držák kamery integrovaný na vrchní část ochranné přilby. Toto řešení není samozřejmě schváleno resp. provedení by muselo být uvedeno na příslušném technickém listu FIA a tím pádem podrobena zkoušce dle Standardu FIA pro přilbu. Současně je tato instalace kamery přísně zakázána. Instalaci kamer v prostoru pro jezdce řeší TI 010/2016.

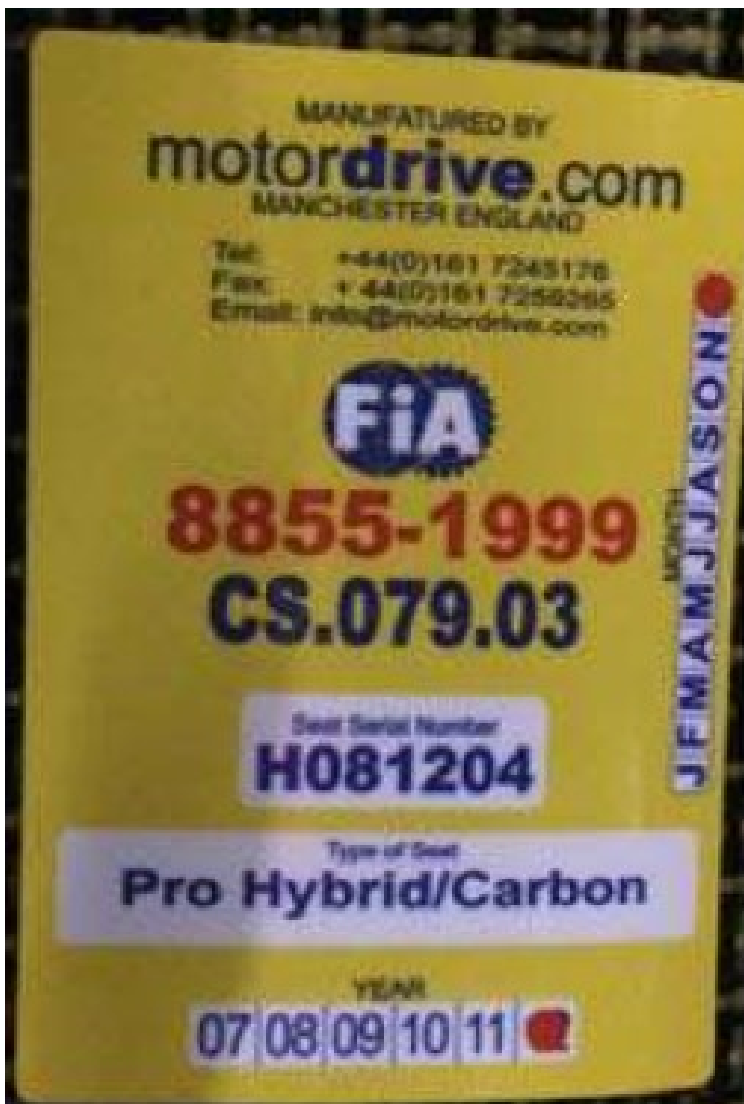
ŠTÍTEK SEDAČKY - podvod

Na snímku je prokazatelně podvodný štítek sedačky. Padělatel byl navíc velmi naivní a dopustil se nejen pravopisných chyb (MANUFATURED místo MANUFACTURED), ale i chyb systémových jako např.

- absence holografického štítku = sedačka, vyrobená podle Standardu 8855-1999 v roce 2012 (prosinec 2012) už musí mít hologram s logem FIA
- nesprávné sériové číslo vzhledem k roku výroby = podle odpovědi výrobce sériové číslo odpovídá sedačce, vyrobené v roce 2008
