**Metodický postup měření emisí vozidel  
ve stanicích měření emisí (SME),  
ve stanicích technických kontrol (STK)  
a při provádění technických silničních kontrol (TSK)**

Příloha k č.j.:  
Ze dne:  
Verze:  
Vydání:

1/2019-150-ORG3/11  
18. září 2019  
2019.09 rev.3  
září 2019

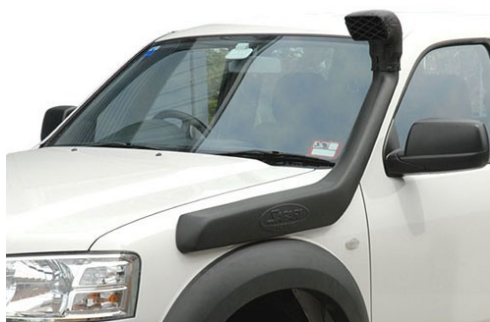
Kontrolu zaměříme na úplnost, zjevné modifikace (náhrady tělesa vzduchového filtru sportovními filtry vzduchu resp. tzv. kity přímého sání), stav turbodmychadla a regulačního ústrojí, stav mezichladičů stlačeného vzduchu, montáž tzv. vyvýšeného sání terénních vozidel (tzv. Safari šnorchl - podléhá schválení, musí být označen schvalovací značkou), stav předeřívání teplého vzduchu od výfuku.
